#### WIAP MEMV VSR · ERMITTLUNGSBERICHT MASCHINENSTÄNDER

# Gesperrten Gussständer retten, ohne Glühen

**Verzug eines fertig bearbeiteten und lackierten  
Maschinengehäuses um rund 80 % abgebaut**

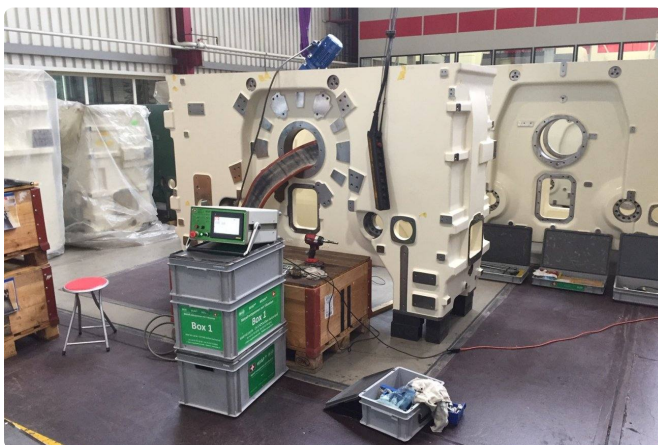
Maschinenständer mit Erreger und Steuergerät beim Kunden.

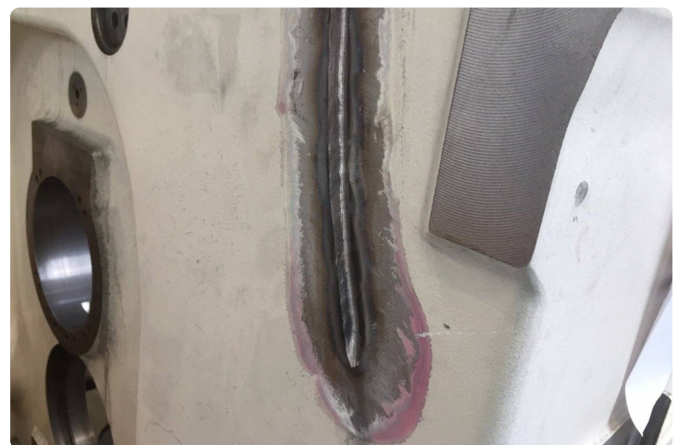
Die Spannungen in solchen Bauteilen sind so gross, dass es auch Teile mit Rissen gibt. Wird ein Riss repariert, wandert er weiter nach unten.

Bei anderen Teilen führen die Spannungen sogar zu Rissen.

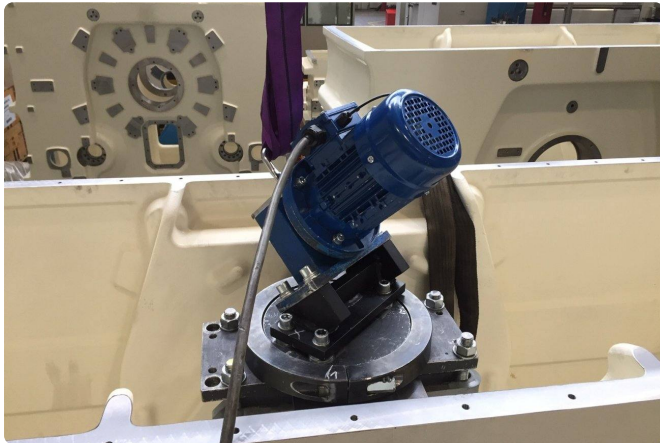
Der Erreger im Innern des Maschinenständers.

- Der Erreger wird am Innenholm befestigt und mit vollem Drehmoment angezogen.
- Alle 4 Füße stehen auf je 2 doppelten Gummiunterlagen mit 200 mm Höhe, total 8 Unterlagen. So geht keine Anregung in den Boden, und ein Kippen wird erschwert.
- Eine Fixmesssonde am Bauteil misst die Beschleunigung in  $\text{m/s}^2$  ( $1\text{ G} = 9,81\text{ m/s}^2$ ) und wird für den Vollautomaten benötigt.

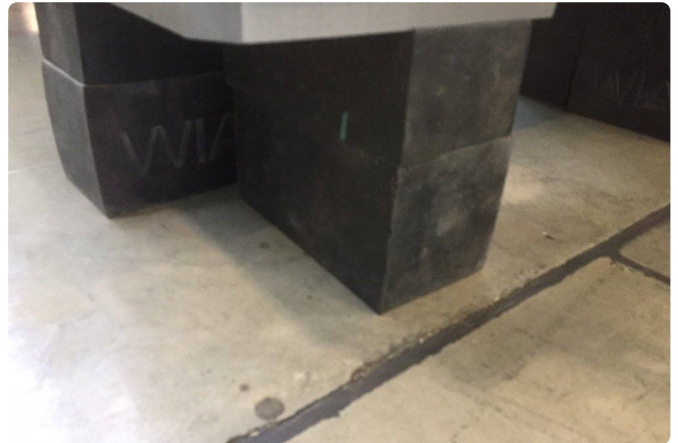
Doppelte Gummiunterlagen, 200 mm hoch, unter jedem Fuss.

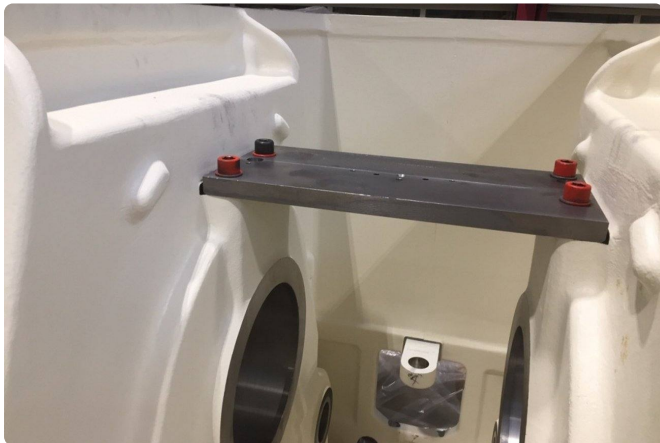
Nach der Bearbeitung wurde die festgeschraubte und verstiftete Mittenplatte demontiert. Danach zeigte das Gehäuse einen Verzug: Die beiden Seitenwände drifteten um über 1,5 mm auseinander, das Stiftloch war um 1,5 mm versetzt. Nur mit einem Spannsatz liessen sich die Wände zusammenziehen, damit die Platte wieder montiert werden konnte.

Die Mittenplatte ist festgeschraubt und verstiftet. Ohne sie driften die Seitenwände um über 1,5 mm auseinander.

Vibriert wurde in den Richtungen d1 bis d4 (0°, 45°, 90°, 135°) und zusätzlich mit horizontal gestelltem Erreger (d5). Danach betrug die Drift der Seitenwände nur noch 0,5 mm statt über 1,5 mm, rund 2/3 weniger Verspannung.

Vor dem Test wurde die Platte nochmals demontiert: Die Vorspannung betrug immer noch 0,5 mm. Dann wurde der Erreger um 45° geneigt (Anordnung D6) und in d1 bis d4 sowie d8 vibriert. Danach betrug der Verzug noch 0,3 mm.
