WIAP MEMV VSR · TESTSERIE MÄRZ 2019

# Blechtafeln, Guss und Zellenräder im Test

**Drei Tage beim Kunden: Wann bleibt der Verzug aus, und welche Richtung braucht das Bauteil?**

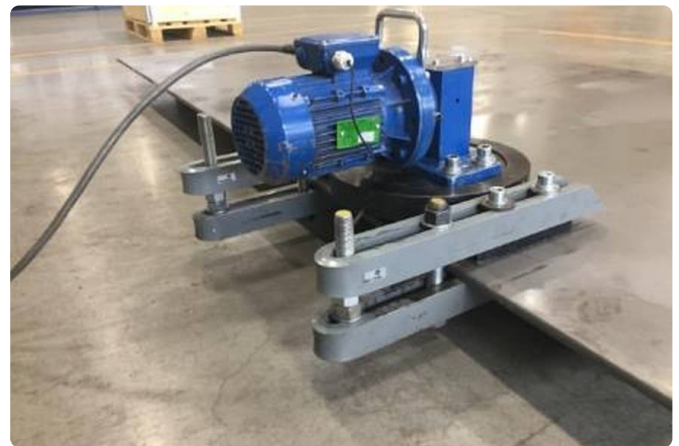
Der Erreger V20 an der Kante einer Blechtafel befestigt.

Ein Teil der Tafeln wurde gestapelt behandelt. Gummiunterlagen und Spannstellen entscheiden mit, wie gut alle Zonen angeregt werden.

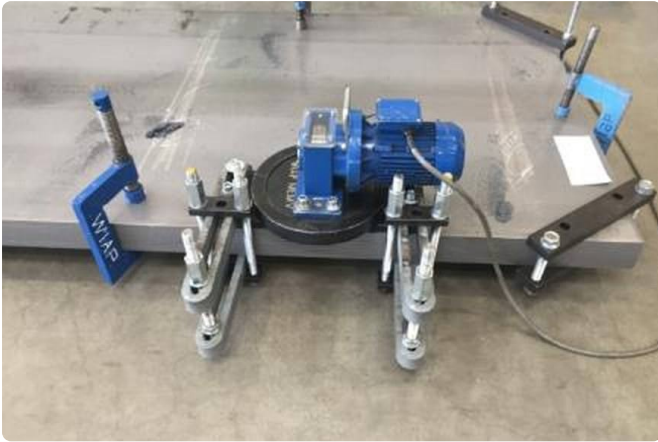
XY23: Erreger und Klemmung auf der Tafel.

| TEST | BAUTEIL | WERKSTOFF | ANREGUNG | ERGEBNIS |
|---|---|---|---|---|
| XY23 | 10 Tafeln wie XY2, zwei Spannstellen | DD12 | Stelle 1: D1/D2 je 8 min; Stelle 2: D3 15 min | 80 % gerade |

- **XY1:** eine Tafel, 3 × 8 min in D1, D2, D3. Der Erreger war laut (über 90 dB); dünnere Muttern hätten das laut Bericht behoben.
- **XY2:** zehn Tafeln zusammen, drei Ecken überspannt, Zwischenzonen mit Schraubzwingen gesichert, 10 Gummiunterlagen 100 × 200 × 120 mm. Gerade, ausser den zwei langen Teilen, die durch einen Totpunkt liefen.
- **XY23:** Wiederholung mit Umspannen und umverteilten Gummis, um den Totpunkt zu verschieben.

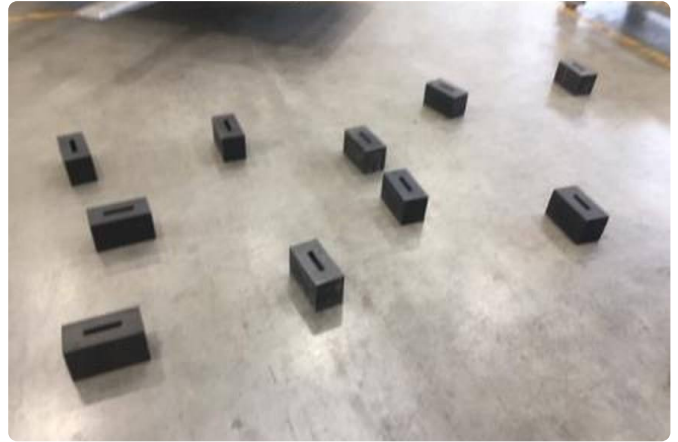
XY2: Gummiunterlagen unter dem Plattenstapel.

Zehn Tafeln mit zusammen 2500 kg lassen sich in einem Durchgang behandeln. Dafür muss die Aufspannung alle Tafeln gleich anregen.

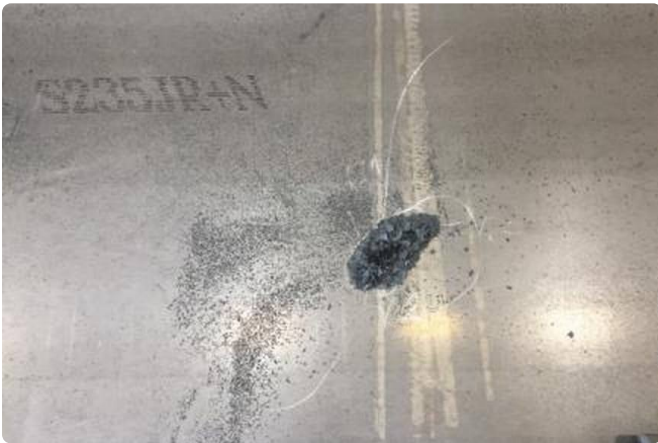
Ermittlung des Totpunkts mit Streusand: Wo der Sand zusammenläuft, ruht die Tafel.

Bei grossen Tafeln gibt es Zonen, die kaum schwingen. Die Totpunkte wurden mit Streusand sichtbar gemacht und durch Umspannen verschoben.

**Massnahme laut Bericht:** Die Totpunktverschiebung muss mit der Software und dem Vollautomaten gesteuert werden, damit alle Zonen erreicht werden. Die Teile in Totpunkten blieben unzureichend angeregt, das erklärt die restlichen 20 bis 30 %.

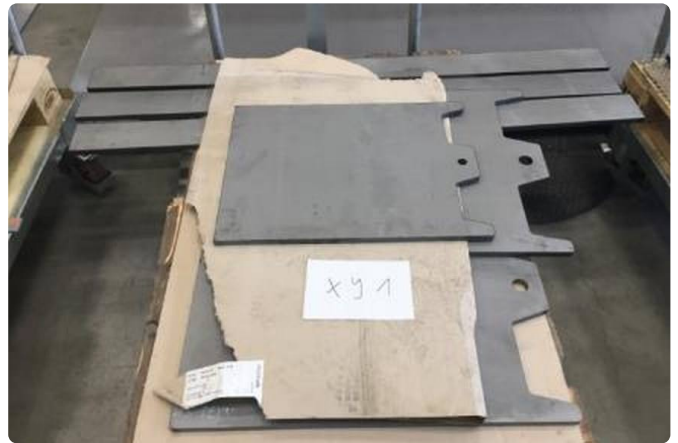
Ausgelaserte Teile aus einer behandelten Tafel.

Unbehandelte Schieber, also die schmalen Teile aus der Tafel, werden im Millimeterbereich krumm. Behandelt wurden drei Versuche:

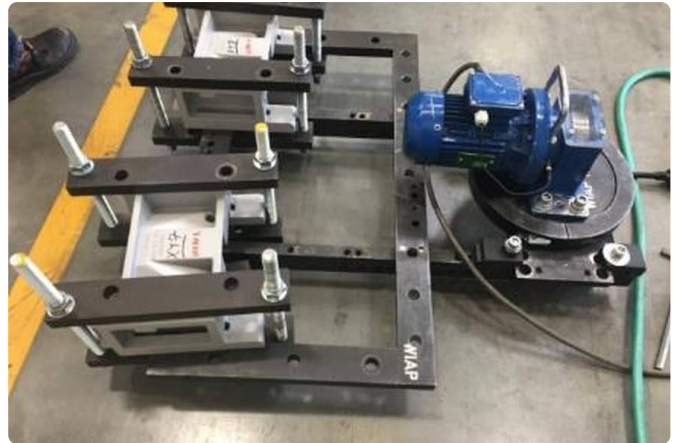
Gusslager in der Mehrfachaufspannung mit Erreger.

Die Gusslager verzogen sich bei der Bearbeitung. Sechs Teile wurden paarweise in einer Mehrfachaufspannung mit drei Varianten behandelt:

- XY3/XY4: D5 und D2, je 15 min: **in Ordnung**
- XY5/XY6: D1, D2, D4, je 8 min: nicht in Ordnung
- XY7/XY8: D1, D2, D3, je 8 min: nicht in Ordnung

Das Messprotokoll des Kunden verglich Ebenheit oben und unten sowie Parallelität mit dem Mittelwert der letzten zehn Teile ohne Behandlung. Veränderung über alle Teile: X 20,3, Y 17,2, Z 4,8 m/s<sup>2</sup>. Nächster Schritt: nur noch D5 und D2, mit Langzeittest.

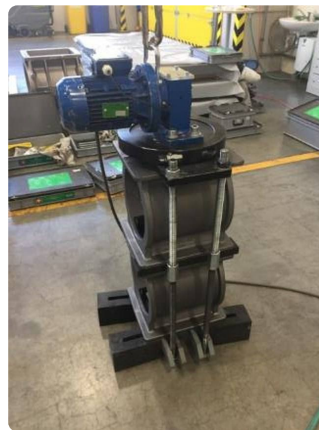
Zwei Gehäuse übereinander gespannt.

Ziel: Gussgehäuse künstlich altern mit Vibration statt Lagerzeit. 3 × 8 min in D1, D2, D3, Veränderung X 38,5, Y 13, Z 24 m/s<sup>2</sup>. Das obere Teil wurde rund 200 % stärker angeregt als das untere, die Aufspannung muss angepasst werden. Beide Teile waren nach der Bearbeitung in Ordnung.

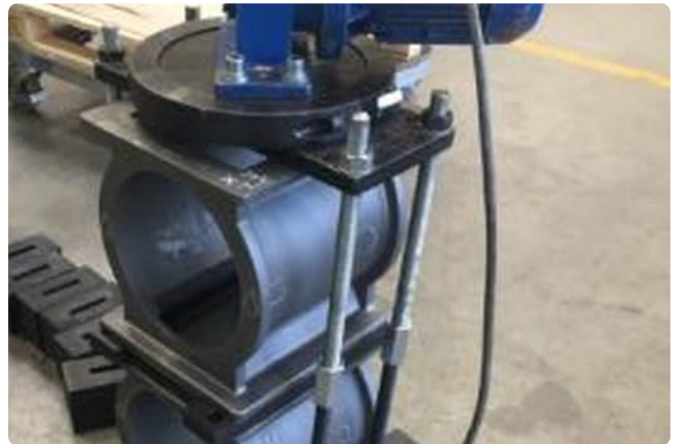
Gussgehäuse in der gestapelten Aufspannung.
